Information Urgente de sécurité

Application A610 version 1.0.3470 du programmeur médecin SCP

Référence Medtronic : FA861 phase II

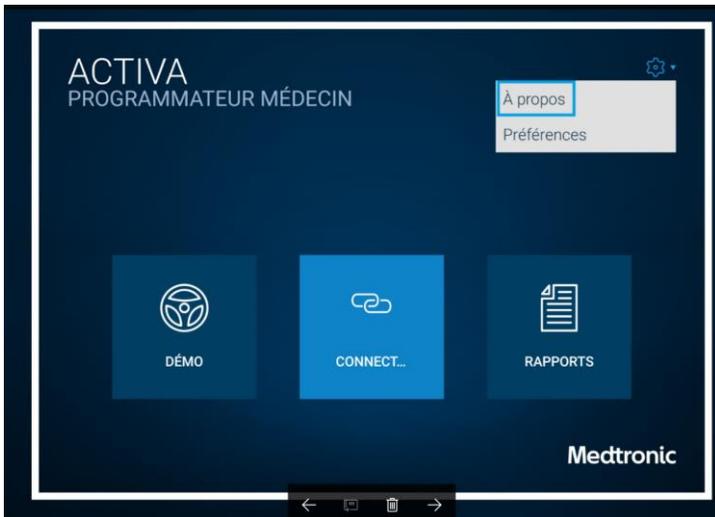
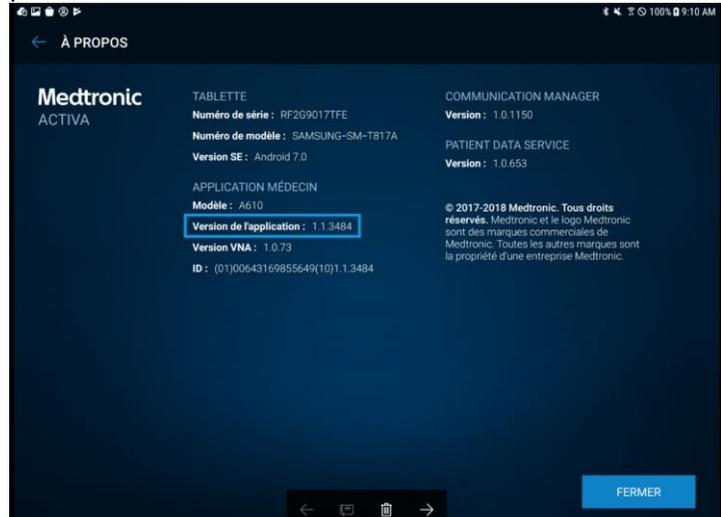
L'écran "à propos"

- Ouvrir l'application de la thérapie
- Appuyer sur l'icône paramètre dans le coin droit et sélectionner "à propos"
- Le numéro de version sera affiché sous « Application médecin ».
